GEMEINDE MURGENTHAL

**DORFSTRASSE / SAUBERWASSERLEI-
TUNG**

Technischer Bericht

Juli 2023

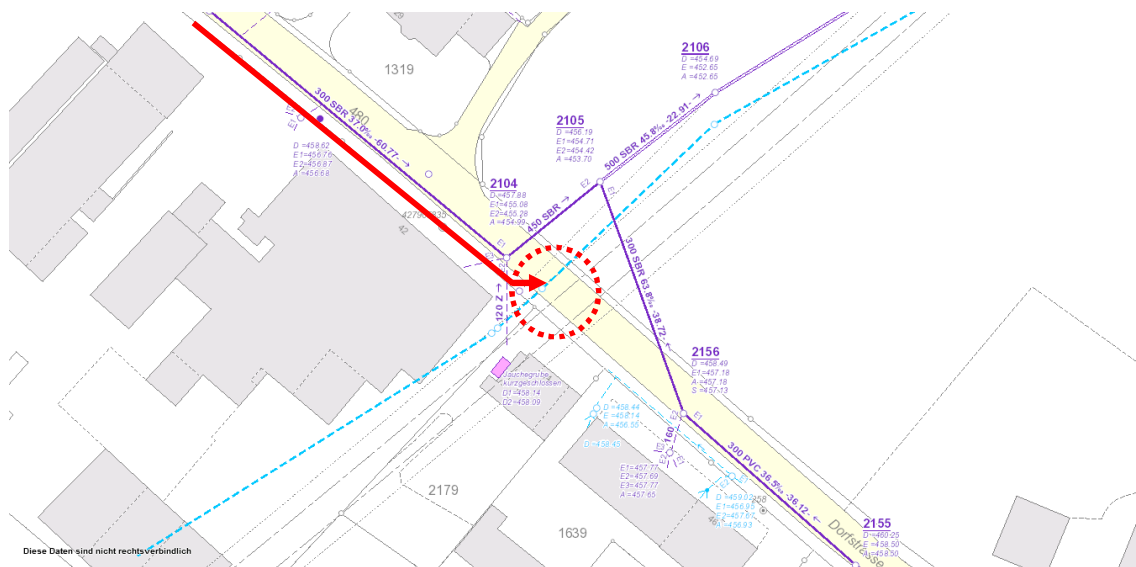
Es ist ein Anschluss an das eingedolte Gewässer «Gadligen» (BVU Nr. 2.00.593) festgestellt worden.

Abb.04: Anschluss an Gewässer «Gadligen»; Abschnitt OST

Der Anschluss an das Gewässer ist bereits heute sichergestellt.

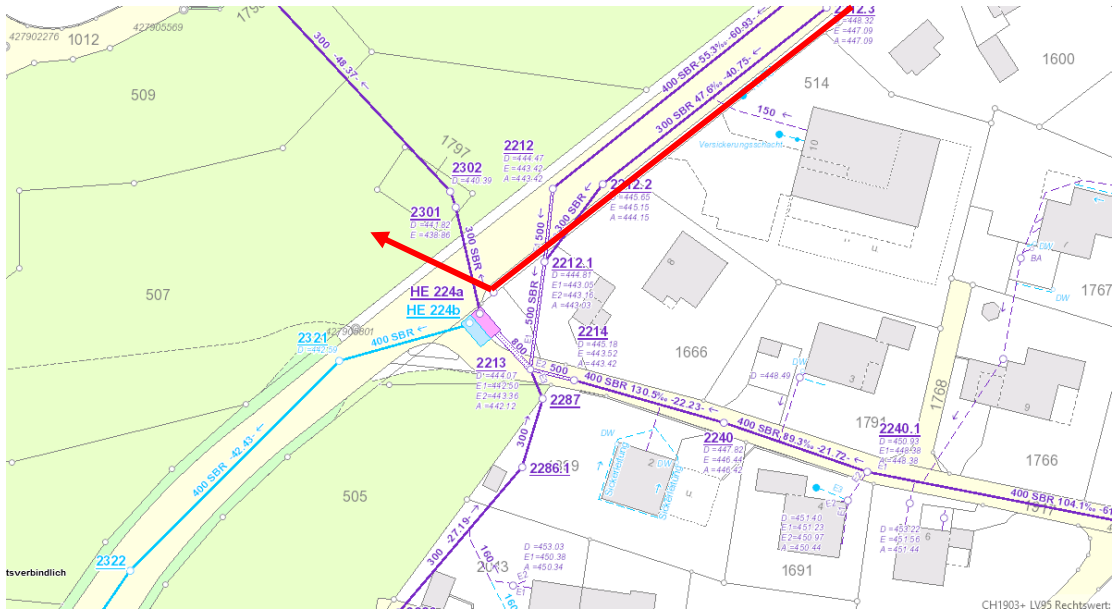
Im Bereich Einmündung Chutzweg wird ebenfalls eine Anschlussstelle an ein übergeordnetes Entwässerungsnetz vermutet, welche Mangels weiterer sichtbarer Kontrollschächte jedoch nicht bestätigt werden konnte.

Abb.05: Anschluss im Bereich Einmündung Chutzweg in Kantonsstrasse; Abschnitt WEST

Im Bereich Einmündung Chutzweg quert die Sauberwasserleitung die Dorfstrasse K302 und endet im angrenzenden Wald.

Das abgeführte Sauberwasser wird hier im Bereich der Böschung an die Oberfläche abgegeben und gelangt bei Starkregen wieder auf die Kantonsstrasse K302.

Zum heutigen Zeitpunkt endet der Leitungsabschnitt WEST blind im Wald. Im Bereich des Leitungsendes besteht bereits ein Mischwasseranschluss in das Gewässer Murg. Für den Anschluss der festgestellten Sauberwasserleitung an das Oberflächengewässer, ist eine neue Verbindungsleitung ab Haltung KS 2401.1 – 2401 notwendig (siehe Situation).
