## **Einwohnergemeinde Murgenthal**

## **Sanierung Sauberwasserleitung Löwenweg / Bänigasse**

### **Technischer Kurzbericht**

Bauprojekt

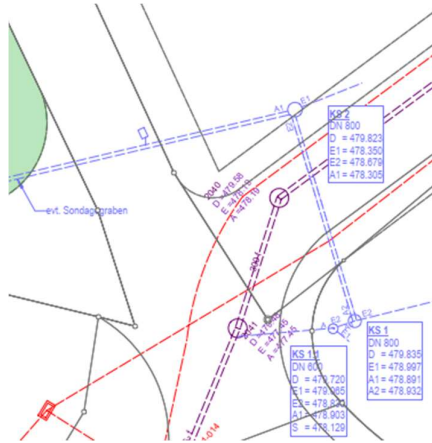
Abbildung 3 : Situation Bestand KS 1 - KS 2

Die Leitung ist in gutem Zustand

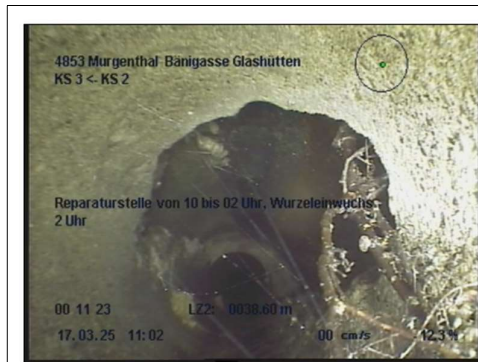
Abbildung 6 : Foto Bestandesaufnahme  
KS 2 - KS 3, Wurzeleinwuchs

Die Leitung ist vom KS 3 her aufgenommen, nach 47.6 m (ca. rechter Rand Aarburgerstrasse) war kein weiterkommen mehr. Dieser Abschnitt weist diverse Wurzeleinwüchse , schlecht ausgeführte Reparaturstellen und offene Muffen auf.

Foto: 2\_18A, 00:11:21  
38.6m, Reparaturstelle von 10 bis 02 Uhr / Wurzeleinwuchs 2 Uhr

Im oberen Bereich Aarburgerstrasse bis KS 2 ist die Leitung stark verwurzelt und zum Teil mangelhaft geflickt. Es ist davon auszugehen, dass die Schäden auch aufgrund des über der Leitung stehenden Baumes verursacht worden sind.

Der Bereich ab KS 2 bis in die Aarburgerstrasse / Seitenanschluss Strassenentwässerung SA 1 soll komplett ersetzt und neu erstellt werden. Der vorhandene Baum wird gefällt und der Strunk mittels Stockfräse beseitigt. Die Gründe für die Beseitigung des Baumes sind einerseits die Gewährleistung der Dauerhaftigkeit der neuen Leitung sowie die nicht eingehaltene Sichtzone.

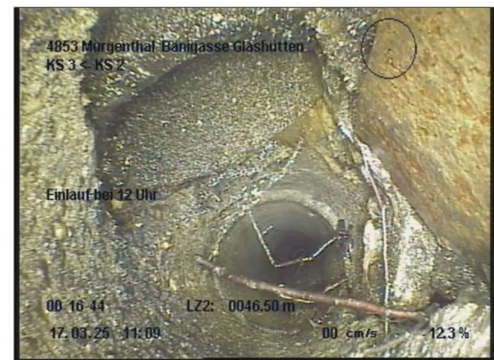
Abbildung 7 : Foto Bestandesaufnahme  
KS 2 – KS 3, Einlauf SA

Foto: 2\_23A, 00:16:43  
46.5m, Einlauf bei 12 Uhr

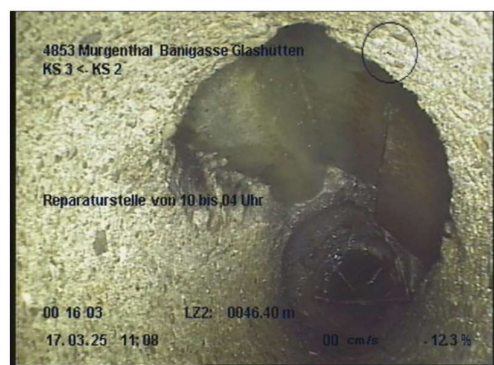
Abbildung 8 : Foto Bestandesaufnahme  
KS 2 - KS 3, Reparaturstelle

Foto: 2\_22A, 00:16:01  
46.4m, Reparaturstelle von 10 bis 04 Uhr

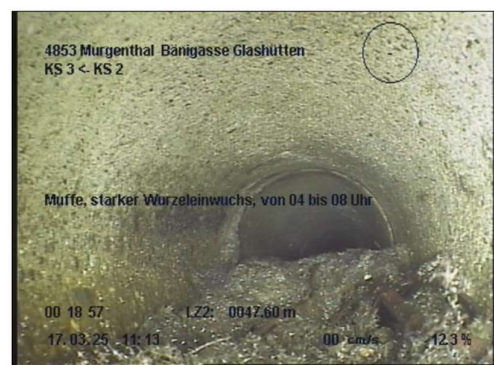
Abbildung 9 : Foto Bestandesaufnahme  
KS 2 – KS 3, Wurzeleinwuchs

Foto: 2\_27A, 00:18:56  
47.6m, Muffe, starker Wurzeleinwuchs, von 04 bis 08 Uhr

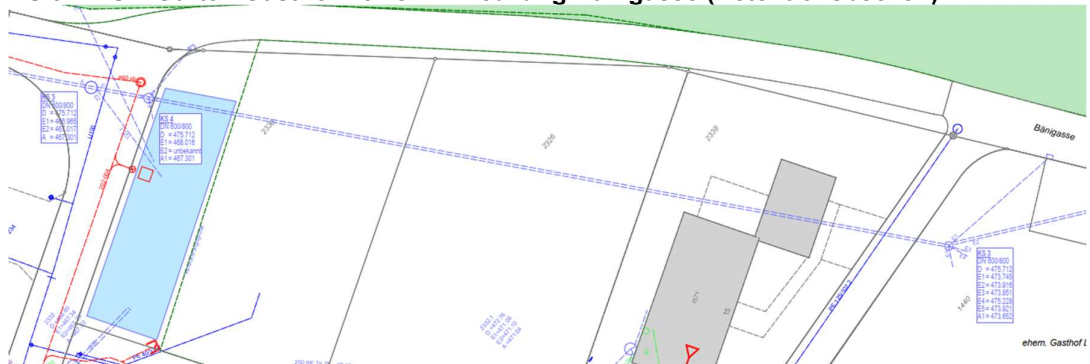
Abbildung 11 : Situation Bestand KS 3 – KS 4

Der Leitungsabschnitt weist grosse Schäden auf und ist nicht mehr verwendbar. Im Bereich Löwenweg ist die Leitung komplett weggespült. Momentan ist diese Stelle provisorisch abgedeckt und gesichert. (Siehe Fotos nächste Seite)

Als Ersatz der bestehenden Leitung wird eine neue Sauberwasserleitung PP DN 200 und 250 ab neuem KS A entlang Bänigasse bis KS 5 vorgeschlagen.

- Neuer KS A auf bestehender Leitung
- Neuer KS B in Bänigasse
- Die bestehende Leitung ab KS A über KS 3 zu KS 5 wird ausser Betrieb genommen.
- Die bestehenden Seitenanschlüsse aus der Parzelle Gasthof Löwen werden ab best. KS 3 mit einer neuen Leitung PP DN 150 an die neu zu erstellende Hauptleitung angeschlossen.
- Die best. Strassenabläufe SA 2 und SA 3 werden an die neue Hauptleitung angeschlossen.

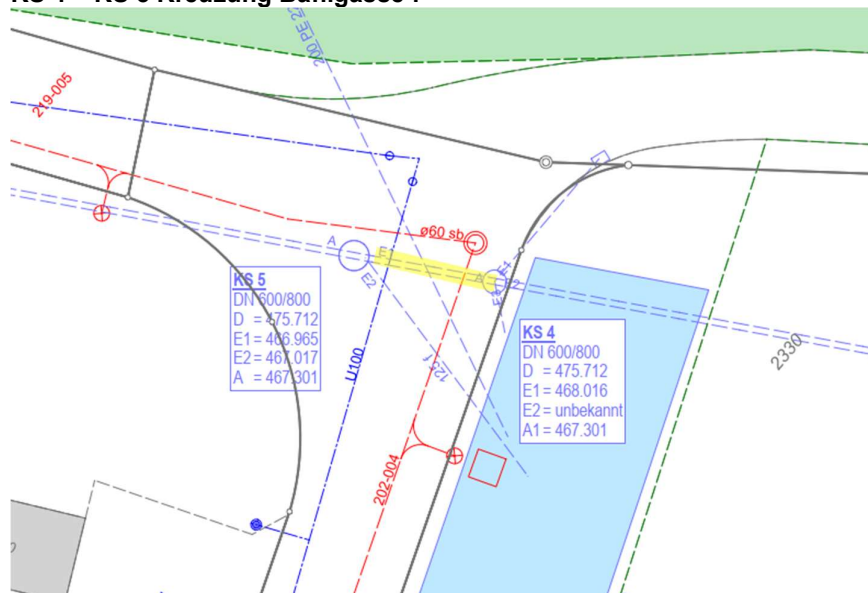
Abbildung 14 : Situation Bestand KS 4 – KS 5

Bestehender Leitungsabschnitt mit Anschluss Strassensammler. Könnte im Zuge der Bauarbeiten ausser Betrieb genommen werden. (Gelb markiert)

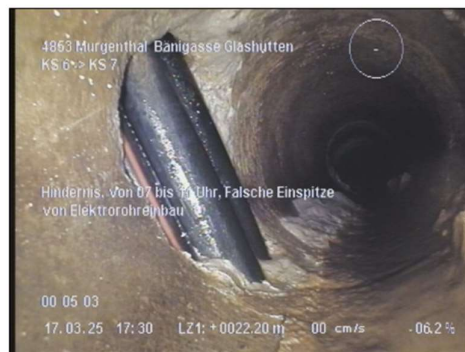
Abbildung 15 : Foto Bestandesaufnahme  
KS 6 - KS 7, Hindernis

Bestehende ehemalige Drainageleitung. Die Leitungshaltungen weisen diverse Mängel wie offene Muffen, schlecht ausgeführte Seiteneinläufe, Ablagerungen usw. auf. Zum Teil ist die Leitung im Zuge der Überbauung um neu erstellte Gebäude herum umgelegt worden. Es ist nicht durchgehend bekannt, welche Seiteneinläufe noch in Betrieb sind und welche nicht. Funktionalität ist noch vorhanden, aber der allgemeine Zustand ist schlecht.

Foto: 12\_8A, 00:05:02  
22.2m, Hindernis, von 07 bis 11 Uhr / Falsche Einspitze evt. von Elektrorohr und Wasserleitungseinbau

Die Bauphase 2 beinhaltet die Inlinesanierung des gesamten Abschnittes von ca. 240 m Leitungslänge, dies kann zeitlich unabhängig ausgeführt werden. Gemäss den erstellten TV-Aufnahmen sollte eine Robotersanierung mit Inlinereinzug möglich sein. Da davon auszugehen ist, dass diese Bauphase 2 erst in einigen Jahren zur Ausführung gelangt, ist es nicht sinnvoll bereits zum heutigen Zeitpunkt weitergehende Projektierungsarbeiten vorzunehmen. Vor Ausführung der Arbeiten wären zusätzliche Abklärungen betreffend der Seitenanschlüsse, vorhandener weiterer Schächte (z.T. momentan überdeckt) sowie allfälliger Grabarbeiten zu tätigen. Zum heutigen Zeitpunkt ist auch nicht bekannt welche Anschlüsse noch in Betrieb sind. Zu beachten ist, dass der Leitungsverlauf grösstenteils in den Gärten der Liegenschaften verläuft. Eine Inlinesanierung wäre durchaus möglich, sollten jedoch Grabarbeiten nötig sein würde dies schwierig umsetzbar sein und auch Ersatz von Sträuchern und Instandstellungsarbeiten nach sich ziehen.

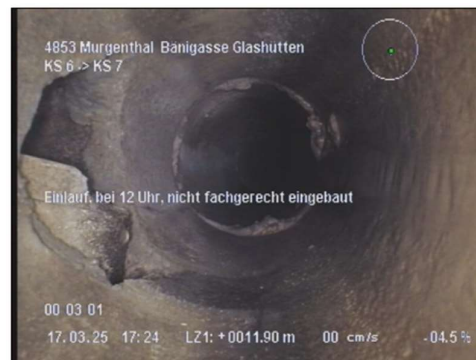
Abbildung 16 : Foto Bestandesaufnahme  
KS 5 - KS 6, km 11.9 Einlauf

Foto: 12\_7A, 00:03:01  
11.9m, Einlauf, bei 12 Uhr, nicht fachgerecht eingebaut

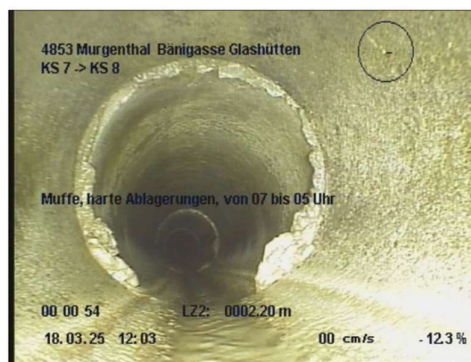
Abbildung 17 : Foto Bestandesaufnahme  
KS 7 – KS 8, Ablagerungen

Foto: 14\_5A, 00:00:53  
2.2m, Muffe, harte Ablagerungen, von 07 bis 05 Uhr

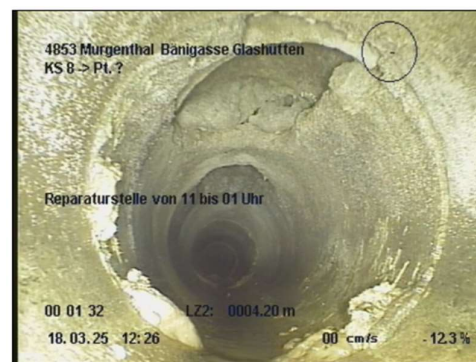
Abbildung 18 : Foto Bestandesaufnahme  
KS 8 – Auslauf, Reparaturstelle

Foto: 15\_5A, 00:01:31  
4.2m, Reparaturstelle von 11 bis 01 Uhr
