## **Einwohnergemeinde Murgenthal**

## **Sanierung Sauberwasserleitung Löwenweg / Bänigasse**

### **Technischer Kurzbericht**

Bauprojekt

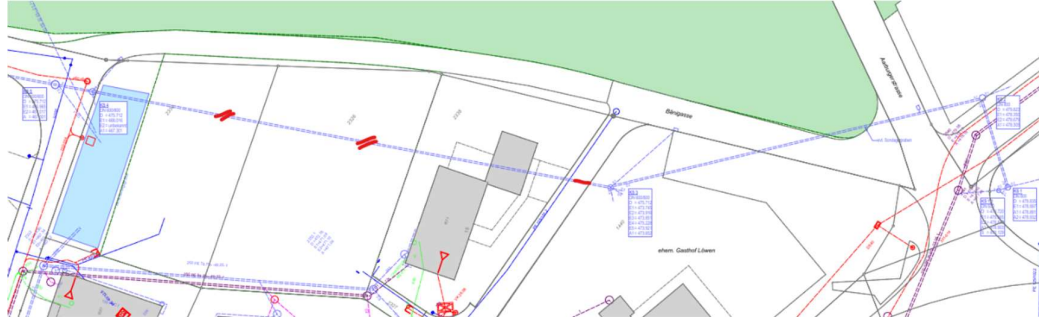
Abbildung 2 : Situation Bestand, Abschnitt Kirchenweiher - Kreuzung Bänigasse

Der Leitungsabschnitt ist wegen der verschiedenen Mängel und zum Teil nicht mehr durchgehend vorhandenen Rohrleitungen momentan ausser Betrieb.

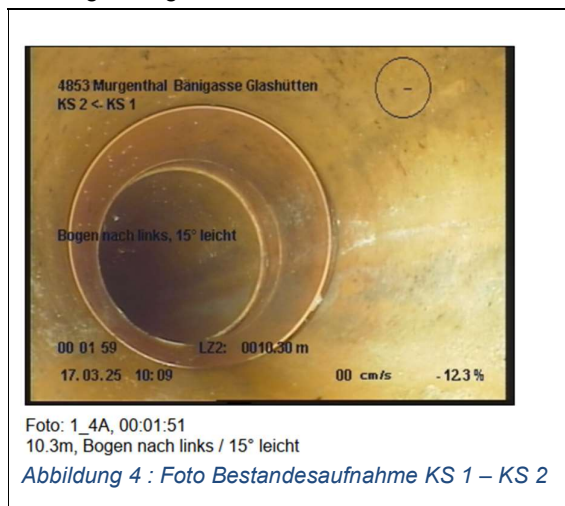
Die Leitung ist in gutem Zustand

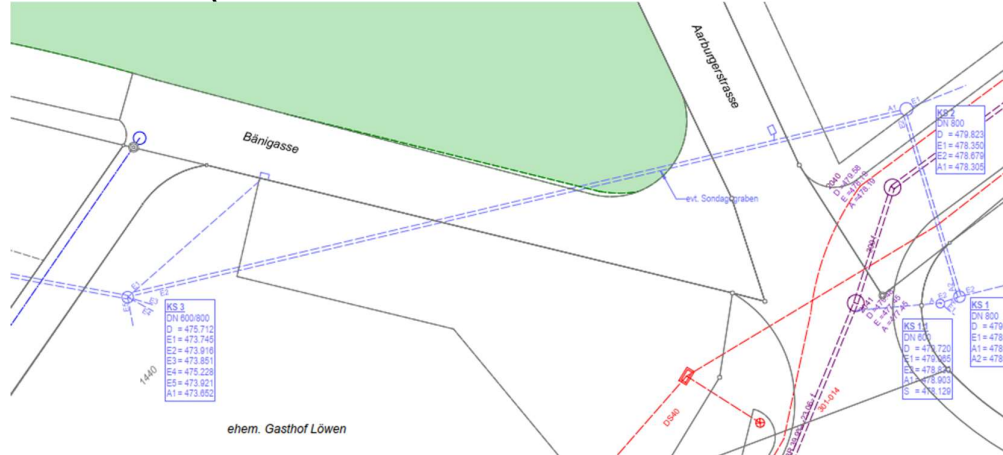
Abbildung 5 : Situation Bestand KS 2 – KS 3

Die Leitung ist vom KS 3 her aufgenommen, nach 47.6 m (ca. rechter Rand Aarburgerstrasse) war kein weiterkommen mehr. Dieser Abschnitt weist diverse Wurzeleinwüchse , schlecht ausgeführte Reparaturstellen und offene Muffen auf.

Im oberen Bereich Aarburgerstrasse bis KS 2 ist die Leitung stark verwurzelt und zum Teil mangelhaft geflickt. Es ist davon auszugehen, dass die Schäden auch aufgrund des über der Leitung stehenden Baumes verursacht worden sind.

Die Ausführung beinhaltet einen kleinen Teilersatz und eine Inlinesanierung ab KS 2 – KS A, sowie den Neubau im Bereich der Bänigasse ab KS A bis KS 5. Die Ausführung der zwei Leitungsabschnitte kann zeitlich unabhängig erfolgen.

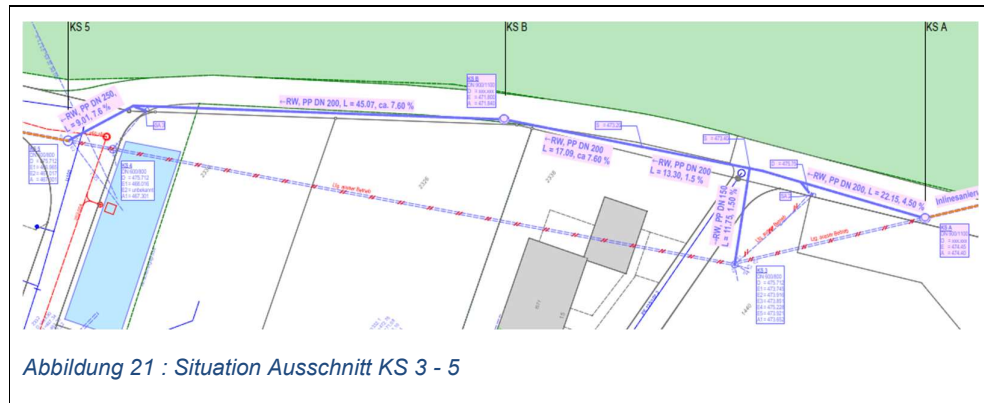
Bei einer örtlichen Begehung ist festgestellt worden, dass der Unterhalt des Retentionsbeckens vernachlässigt wird und sich die Sohle durch die nachwachsenden Grassoden erhöht hat. Dies kann dazu führen, dass der bestehende Auslauf in den KS 5 verstopft, kein regulärer Auslauf mehr gewährleistet ist und demzufolge der Notüberlauf über die in der ursprünglichen Bewilligung festgehaltenen Anzahl Überläufe anspringt.

Als Ersatz der bestehenden Leitung wird eine neue Sauberwasserleitung PP DN 200 und 250 ab neuem KS A entlang Bänigasse bis KS 5 vorgeschlagen.
